HISTORIQUE

TRAVAUX

Eglise Saint-Prix - 69630 Chaponost

Restauration de l'église Saint-Prix

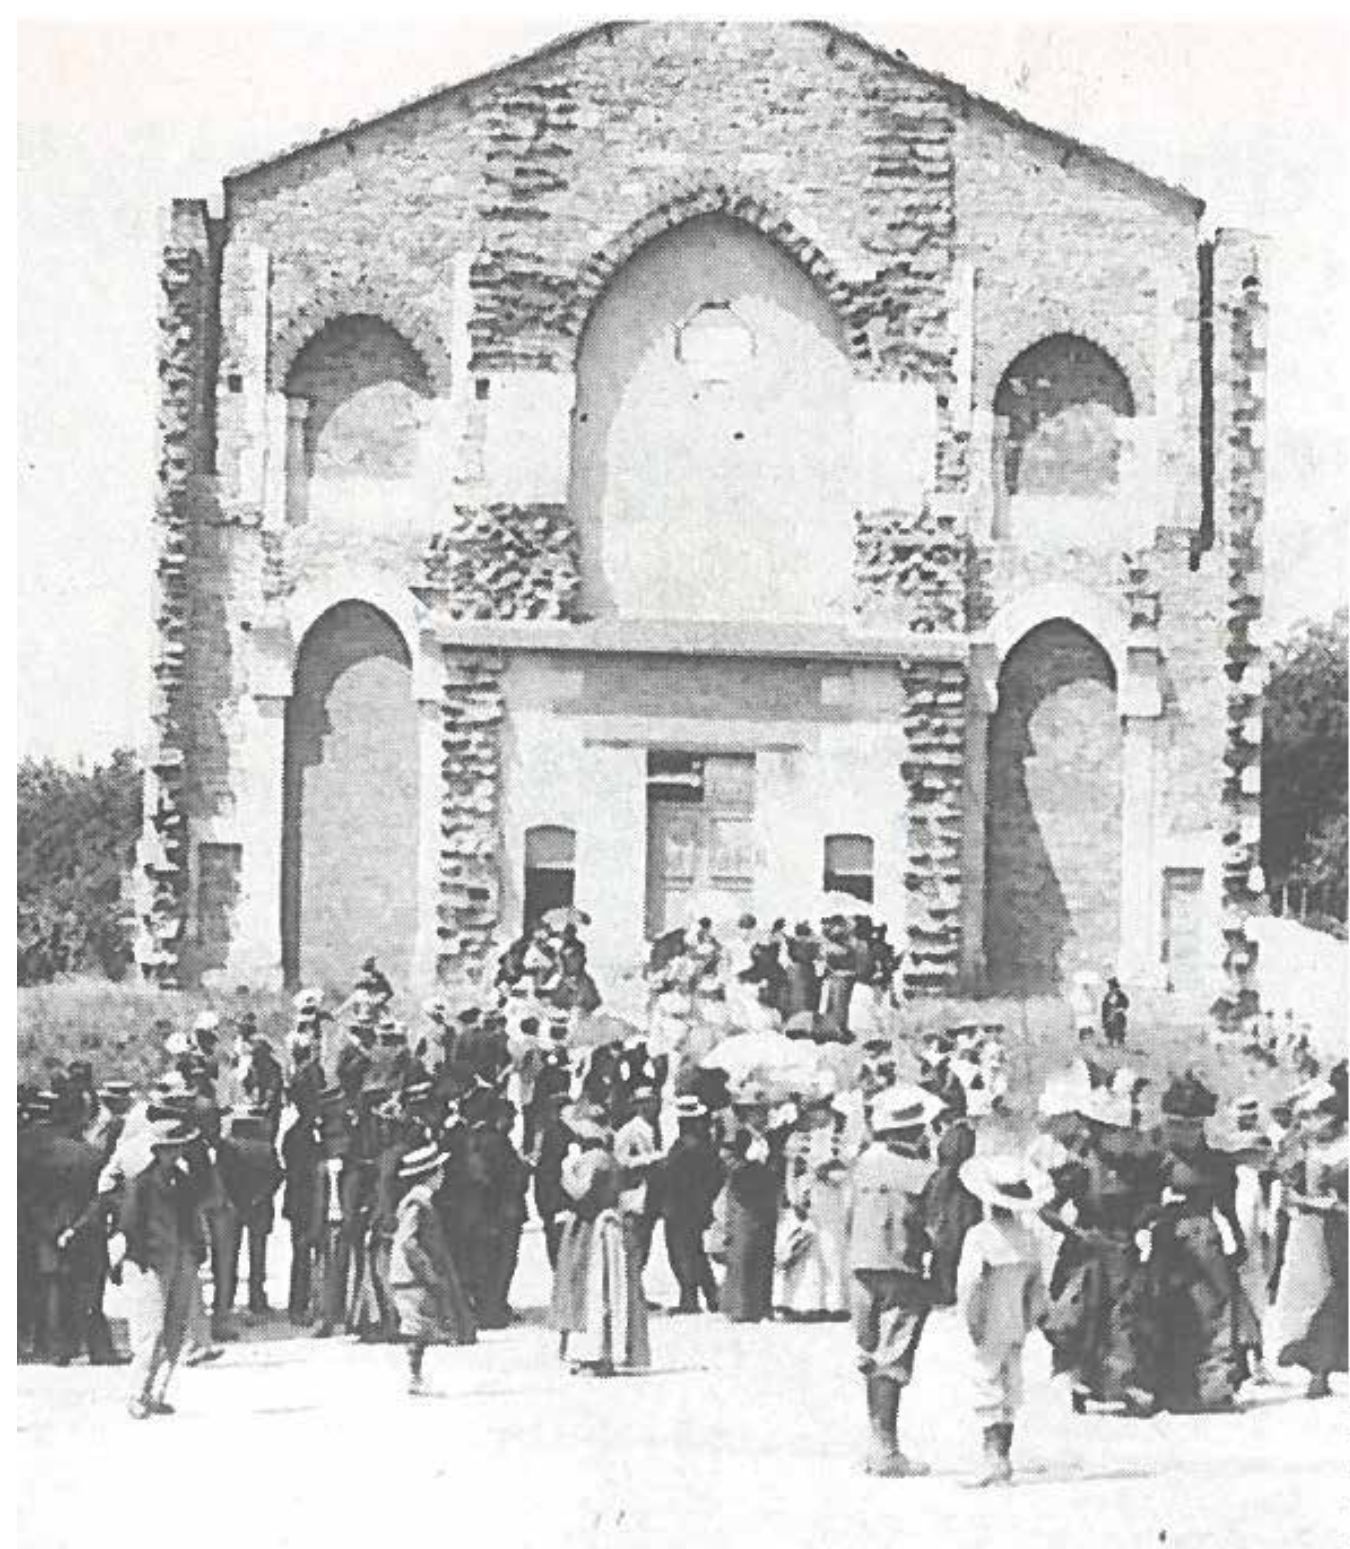
1891 environ (avant la création de la façade est et du clocher)

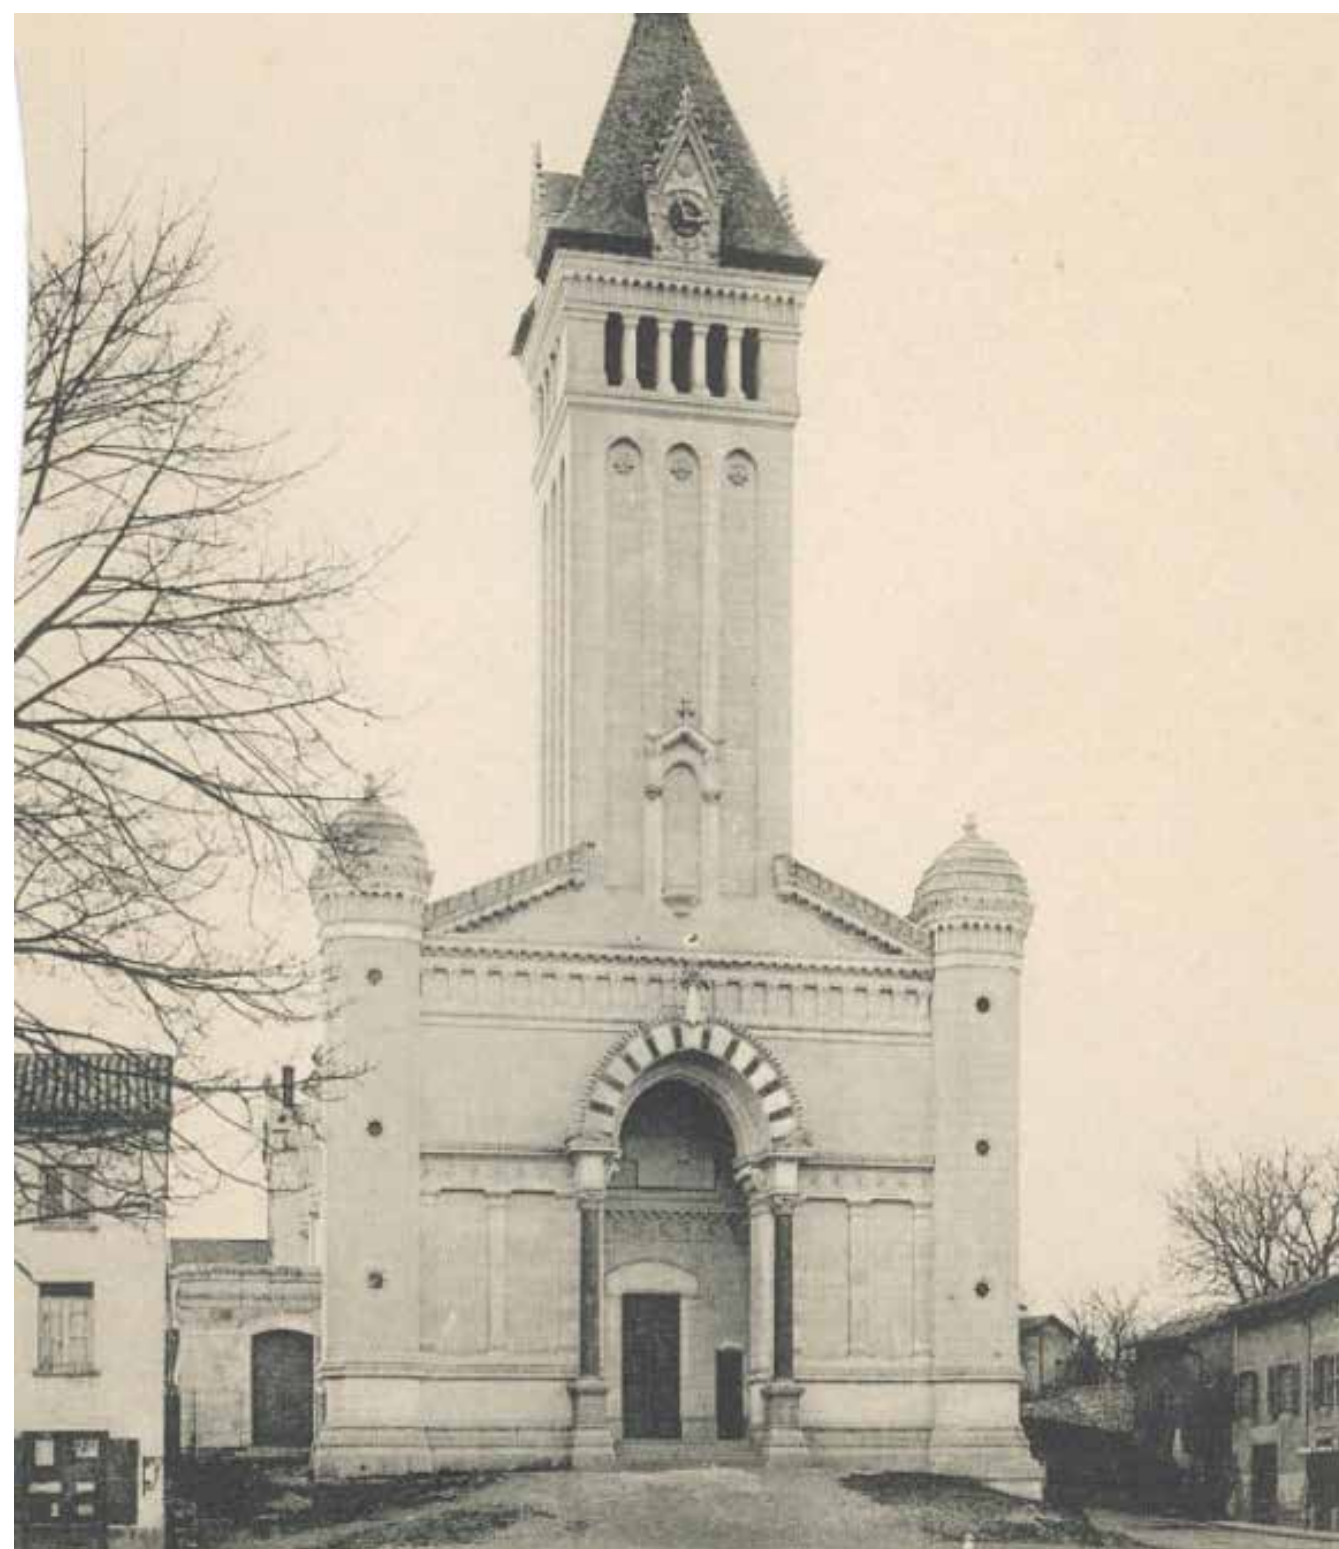
1901 environ (avant la création du parvis)

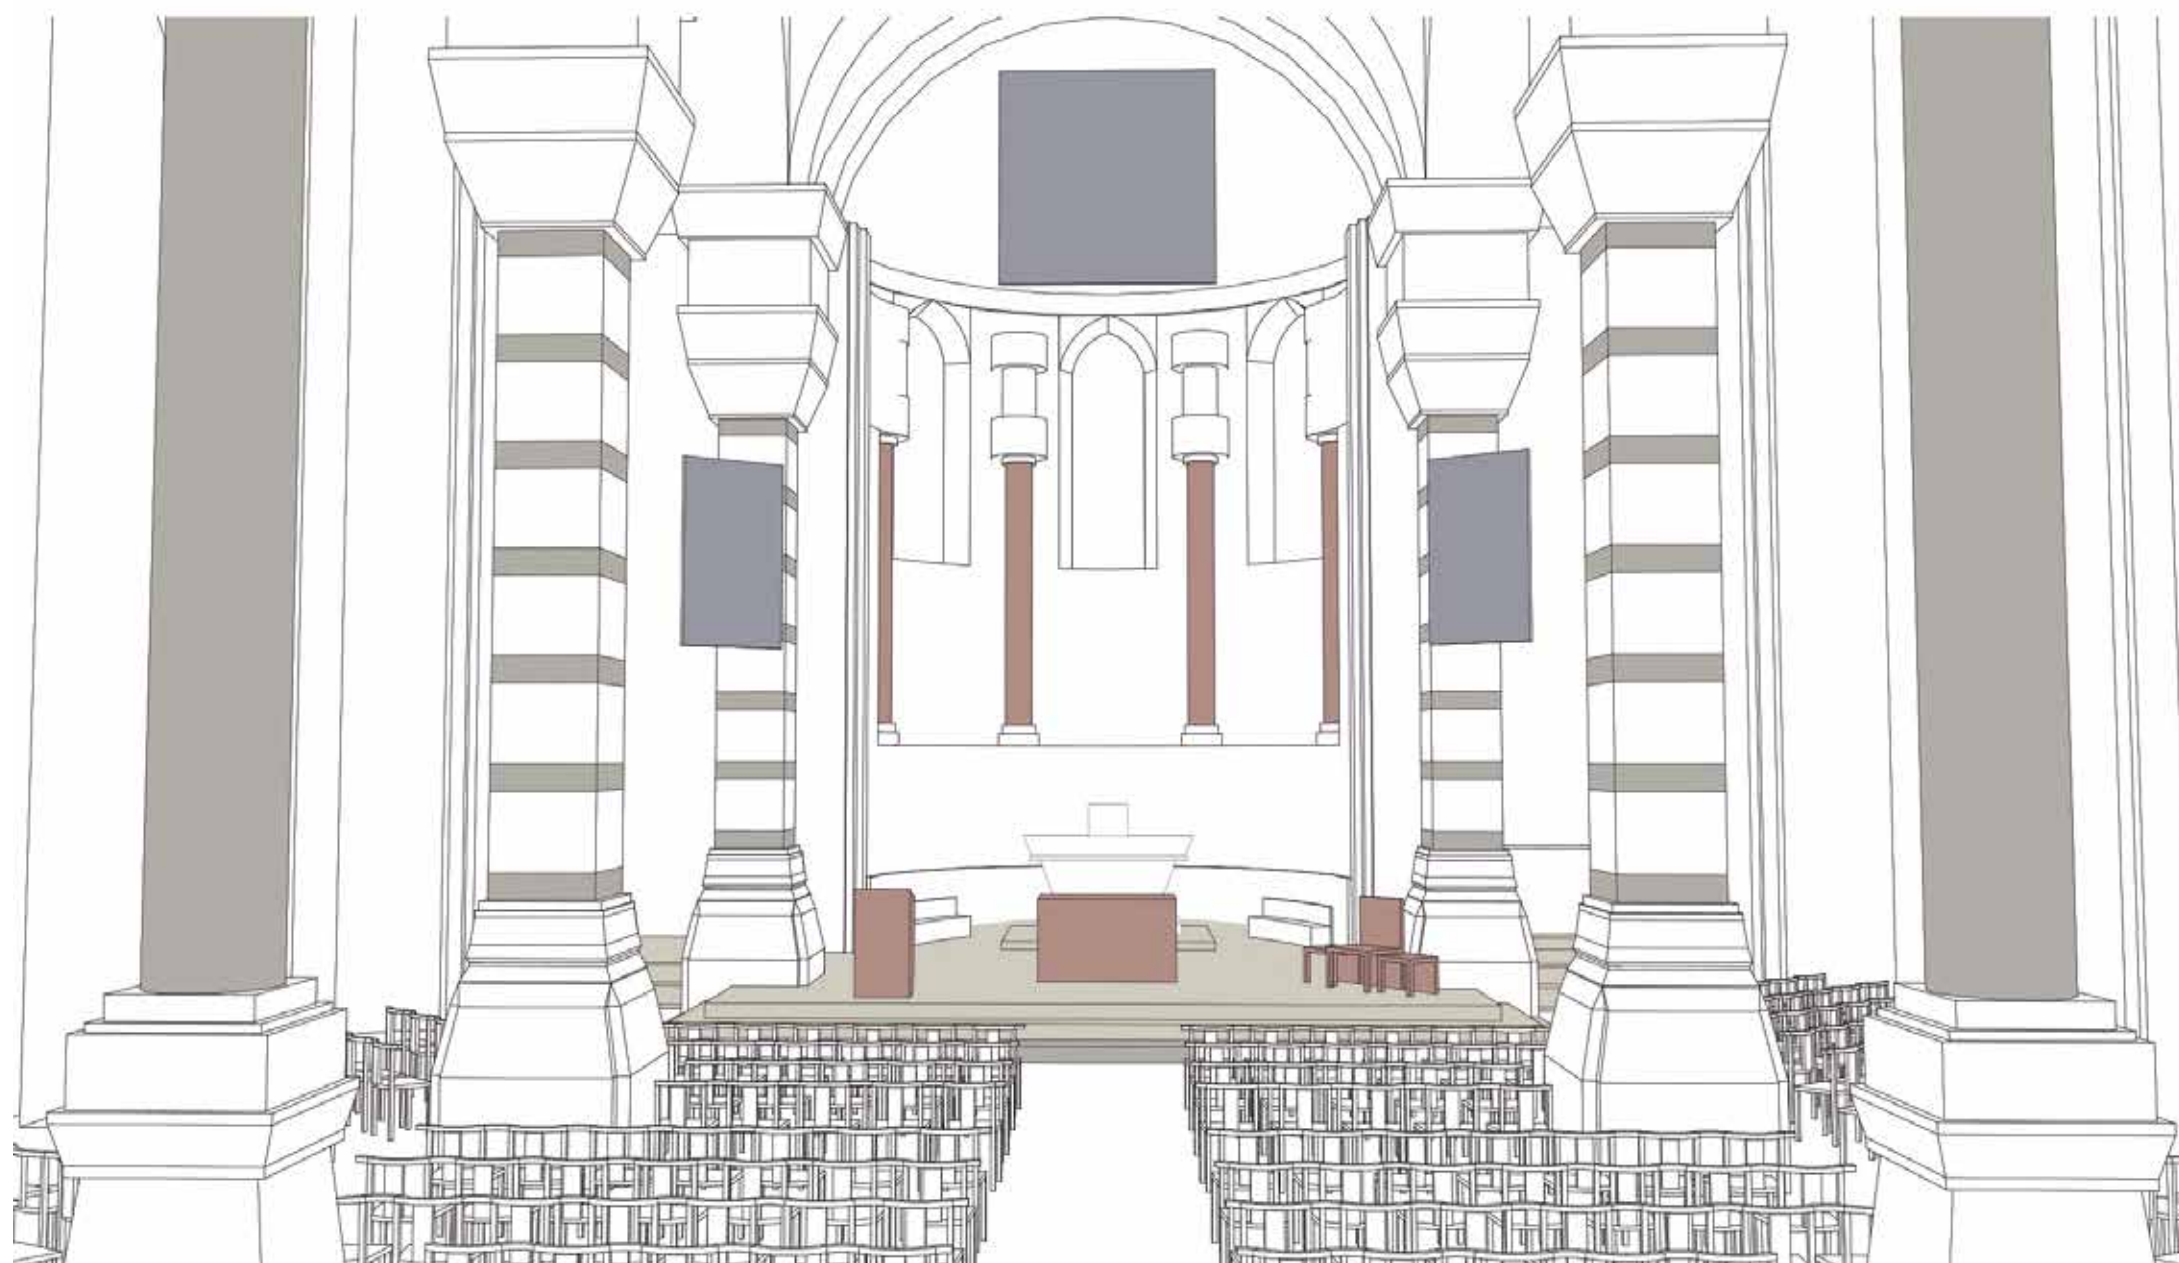
Vue du futur aménagement.

L'aménagement du chœur vise à rapprocher les fidèles de l'autel tout en augmentant la capacité d'accueil de l'église. Cette disposition permet une meilleure utilisation des surfaces, notamment celle de l'abside.

Une zone de dévotion plus importante sera donnée à la chapelle de la Vierge grâce à l'utilisation du transept. Un espace d'accueil à l'entrée de l'église sera aménagé.

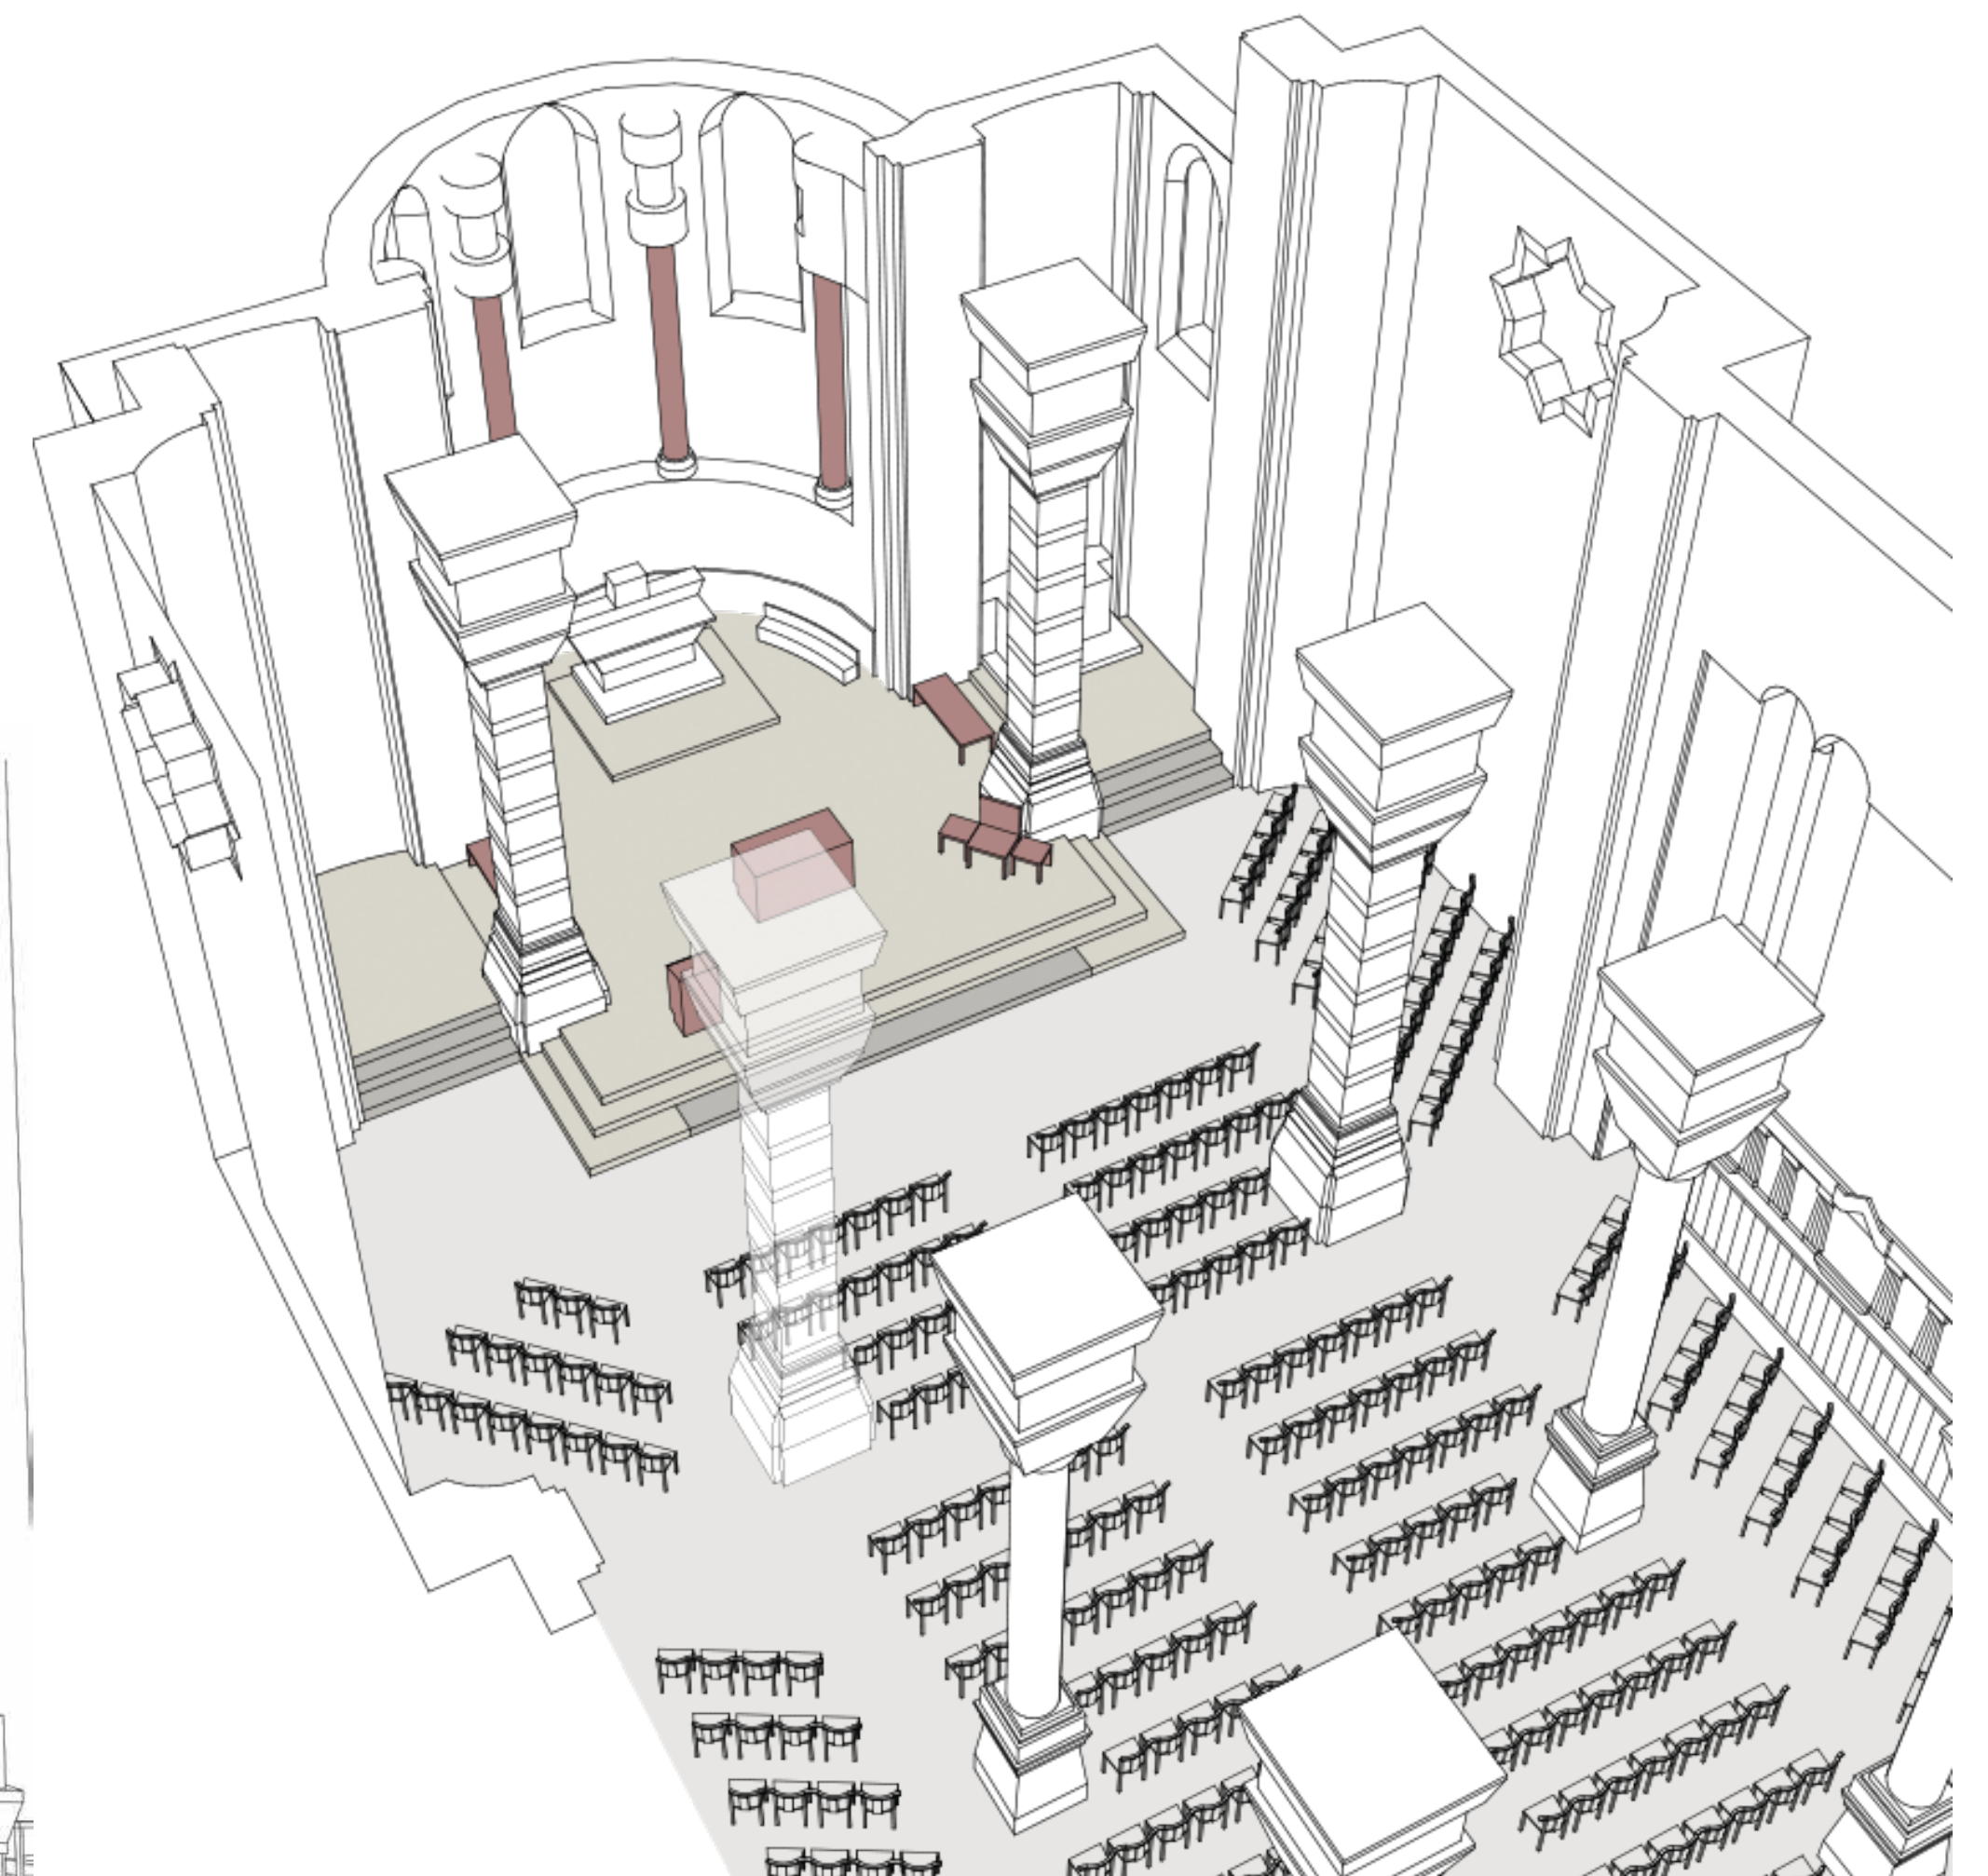
Vue du futur chœur de l'église.

Un nouveau mobilier liturgique (autel, ambon et siège de présidence) sera créé en harmonie avec l'aménagement du chœur en respectant l'architecture de l'église.

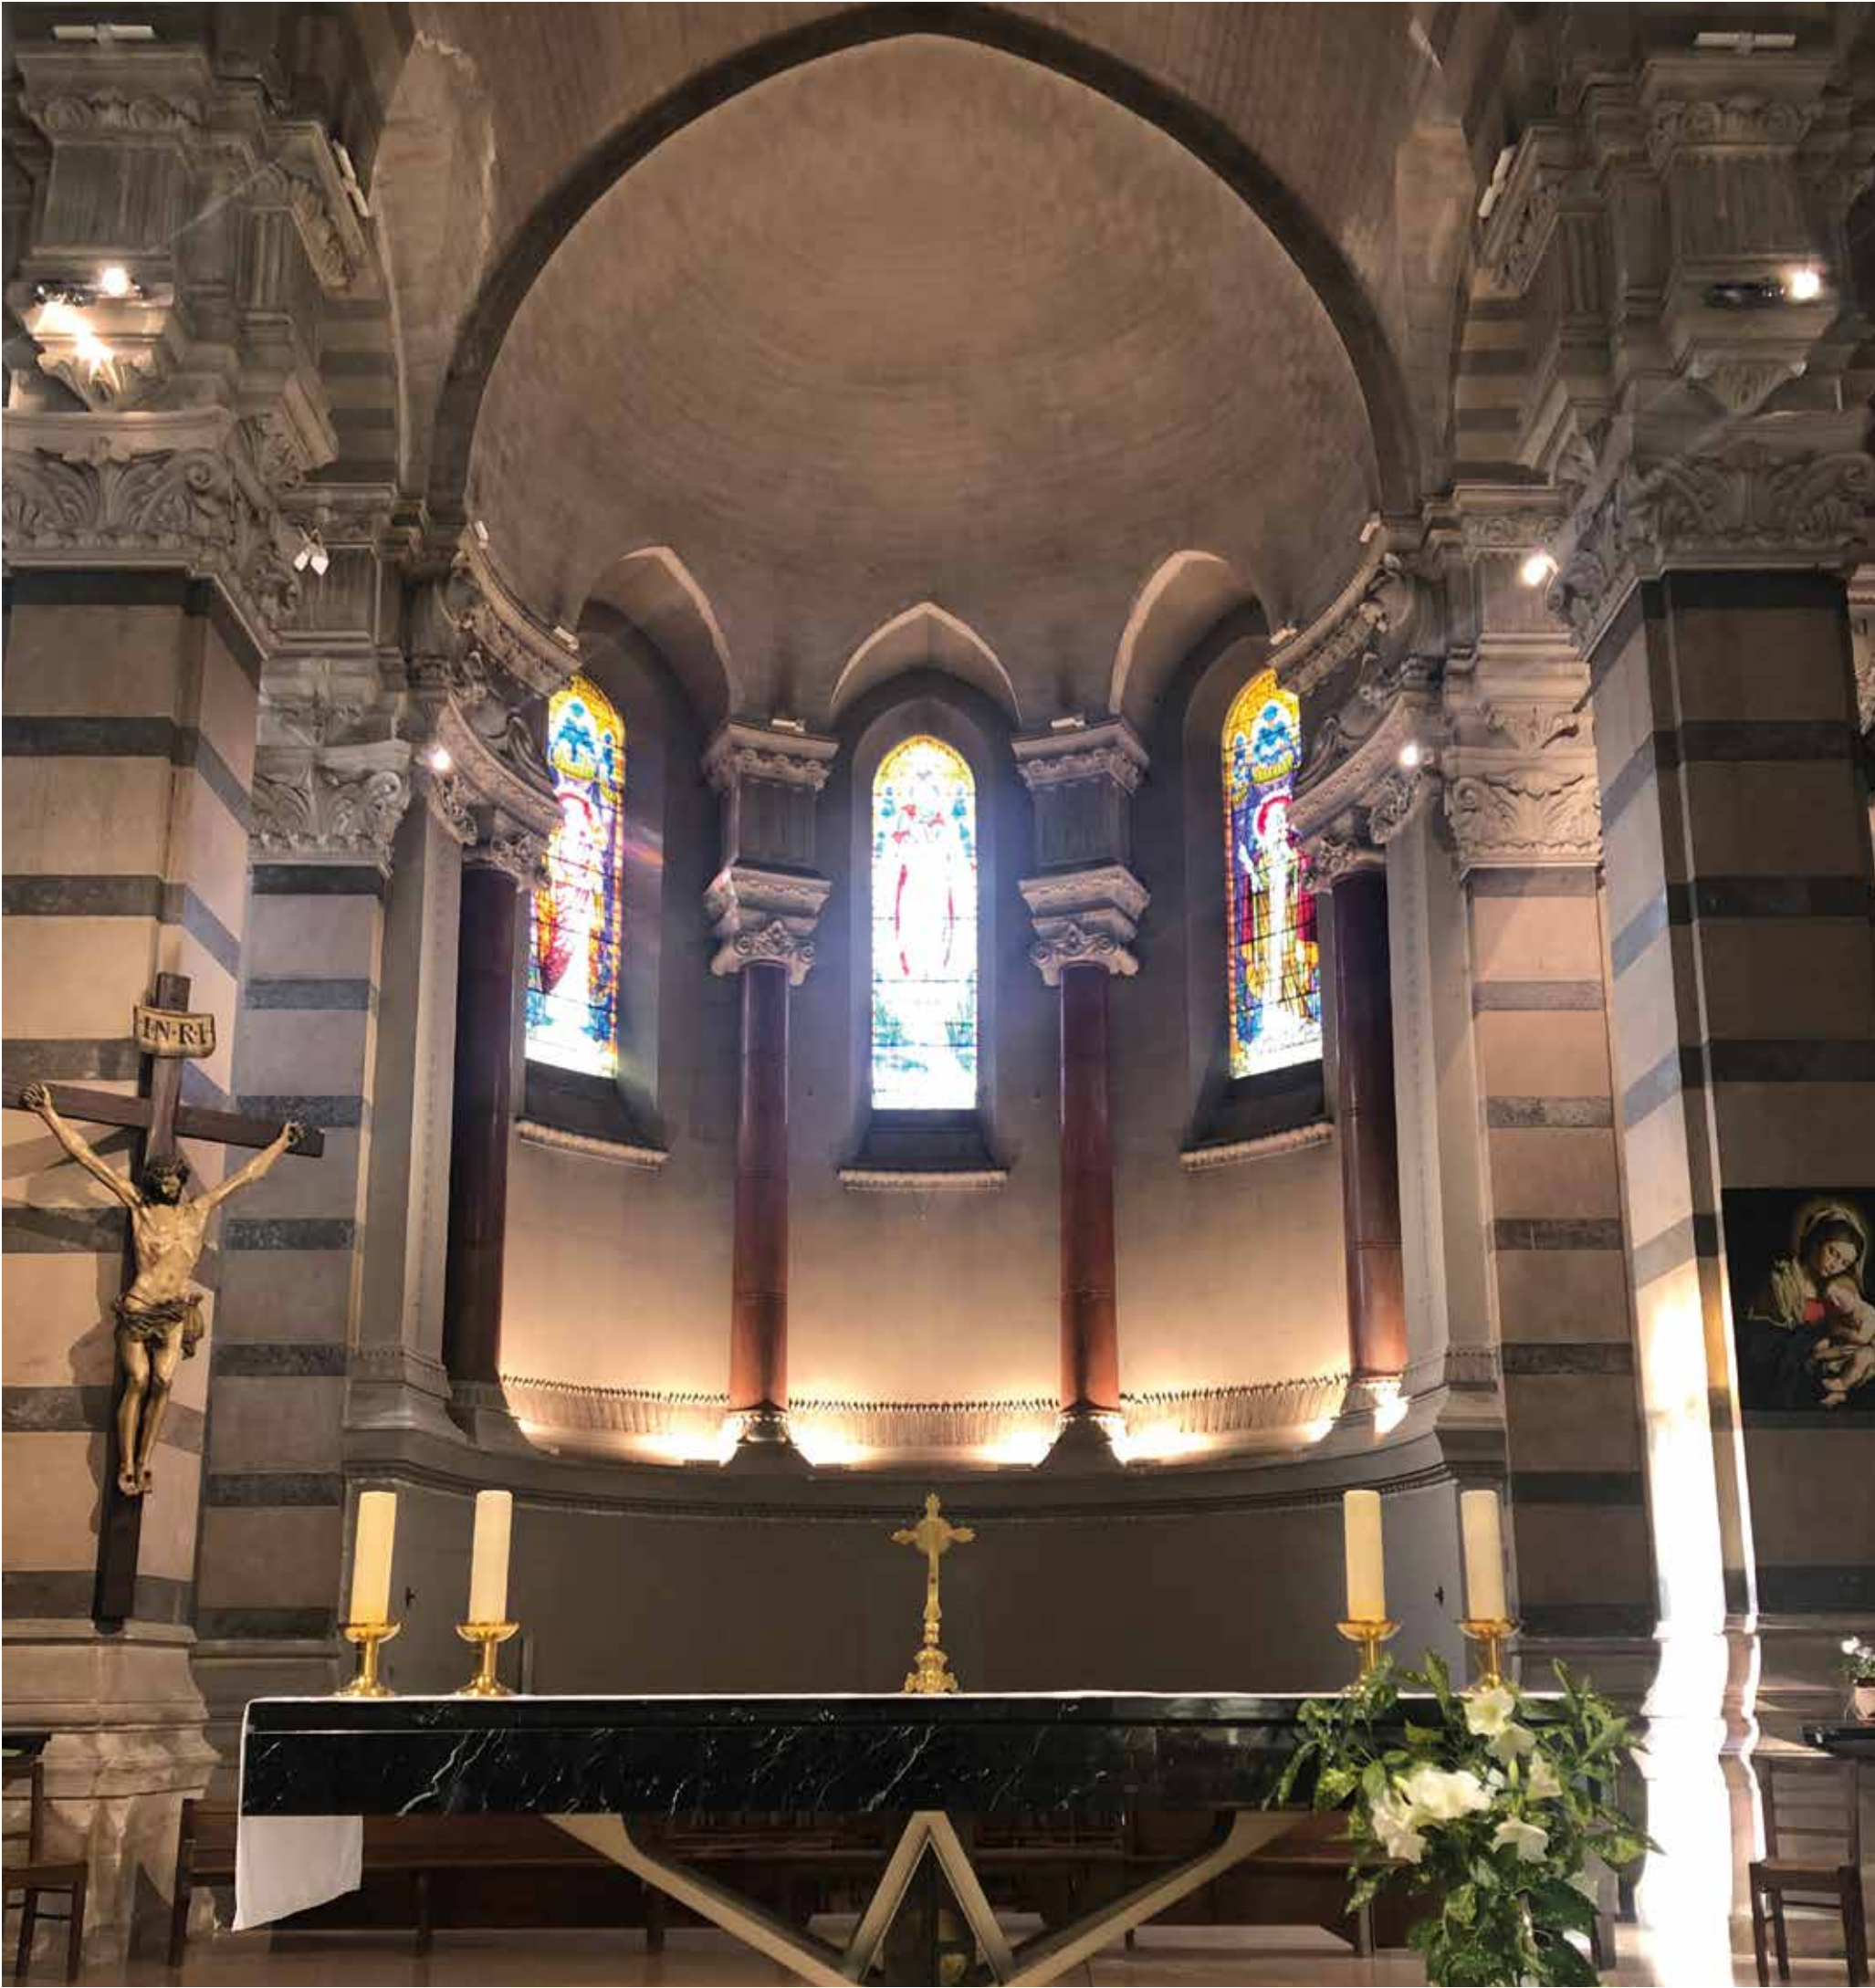
Mise en valeur de l'abside du chœur avec le nettoyage des colonnes rouge, retrait de la peinture de l'abside et application d'une eau de chaux blanche sur les pierres afin de donner plus de clarté à l'ensemble. Une réfection de l'éclairage prenant en compte des économies d'énergie servira également cette mise en valeur.

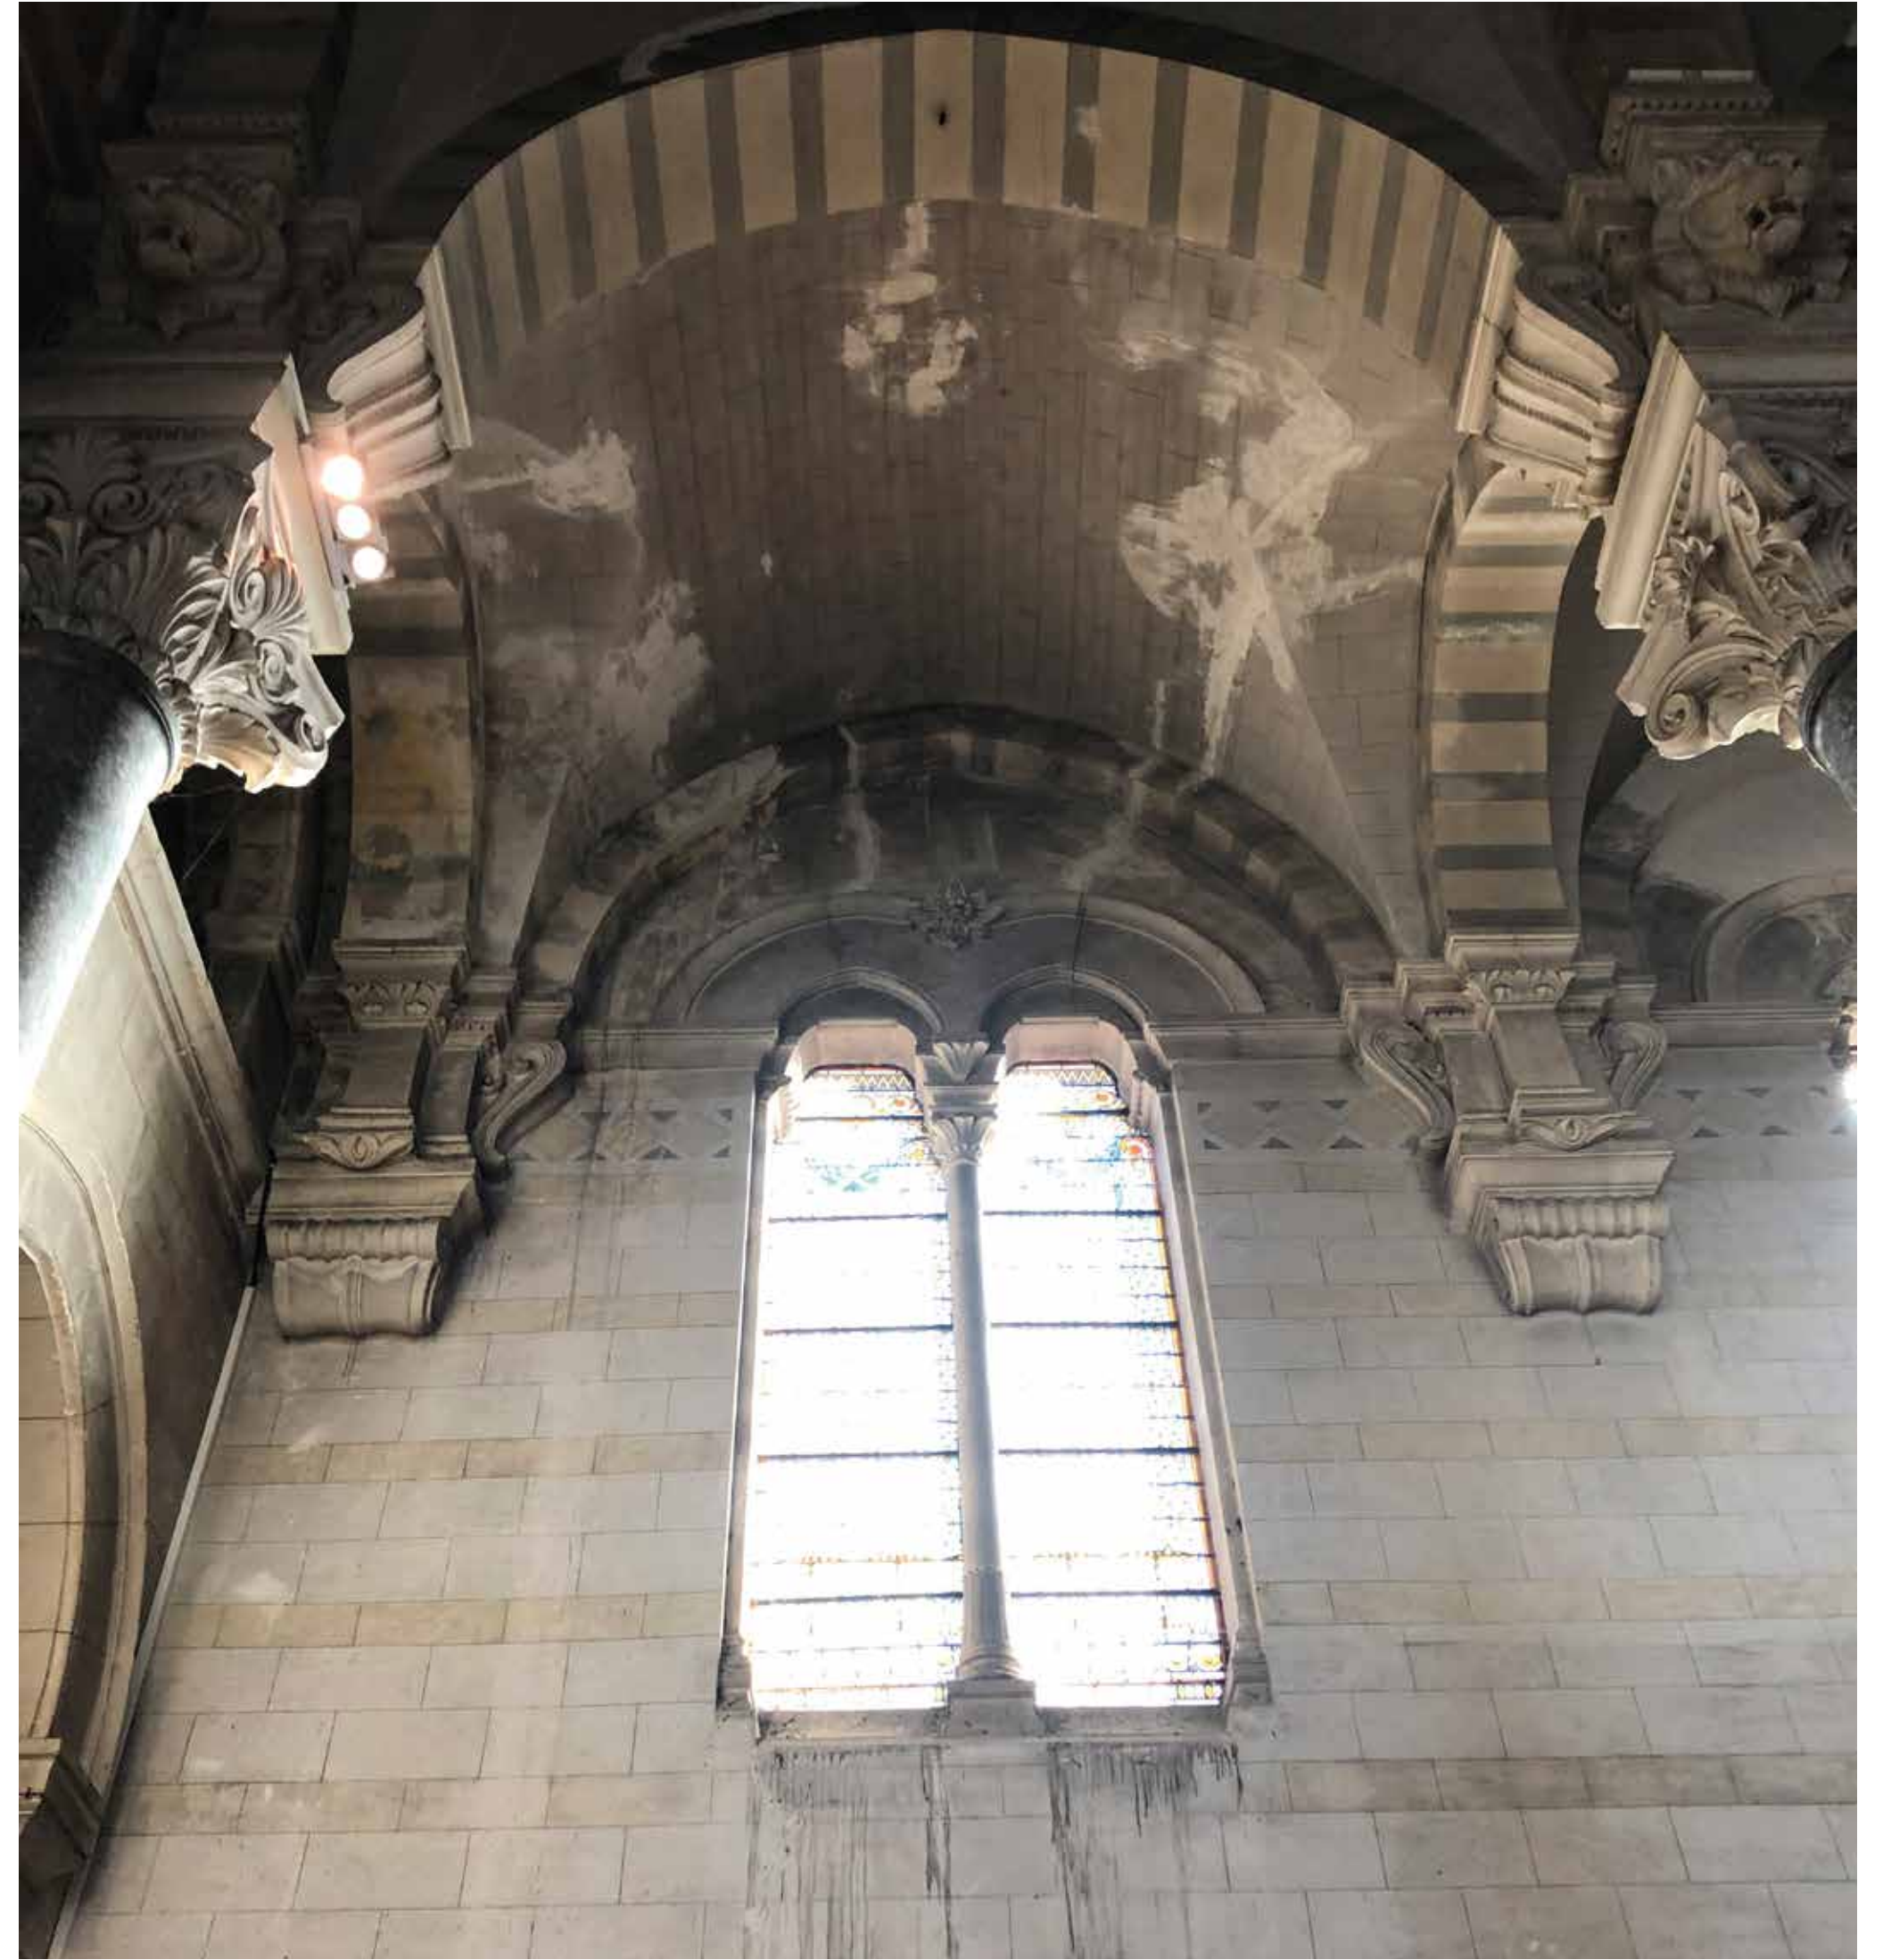
Nettoyage puis réfection du faux appareillage beige et jaune ainsi que la frise géométrique.

Au fil du temps les décors se sont estompés, abimés, des reprises de plâtre ont été réalisées et non harmonisées. L'ensemble des polychromies présentes sur les maçonneries intérieures est actuellement austère et sombre. Celles-ci sont composées des formes géométriques, un décor de faux appareils beige et jaune réhaussé de frises géométriques s'accordant parfaitement avec les sculptures des chapiteaux et les bichromies des colonnes et arcatures.

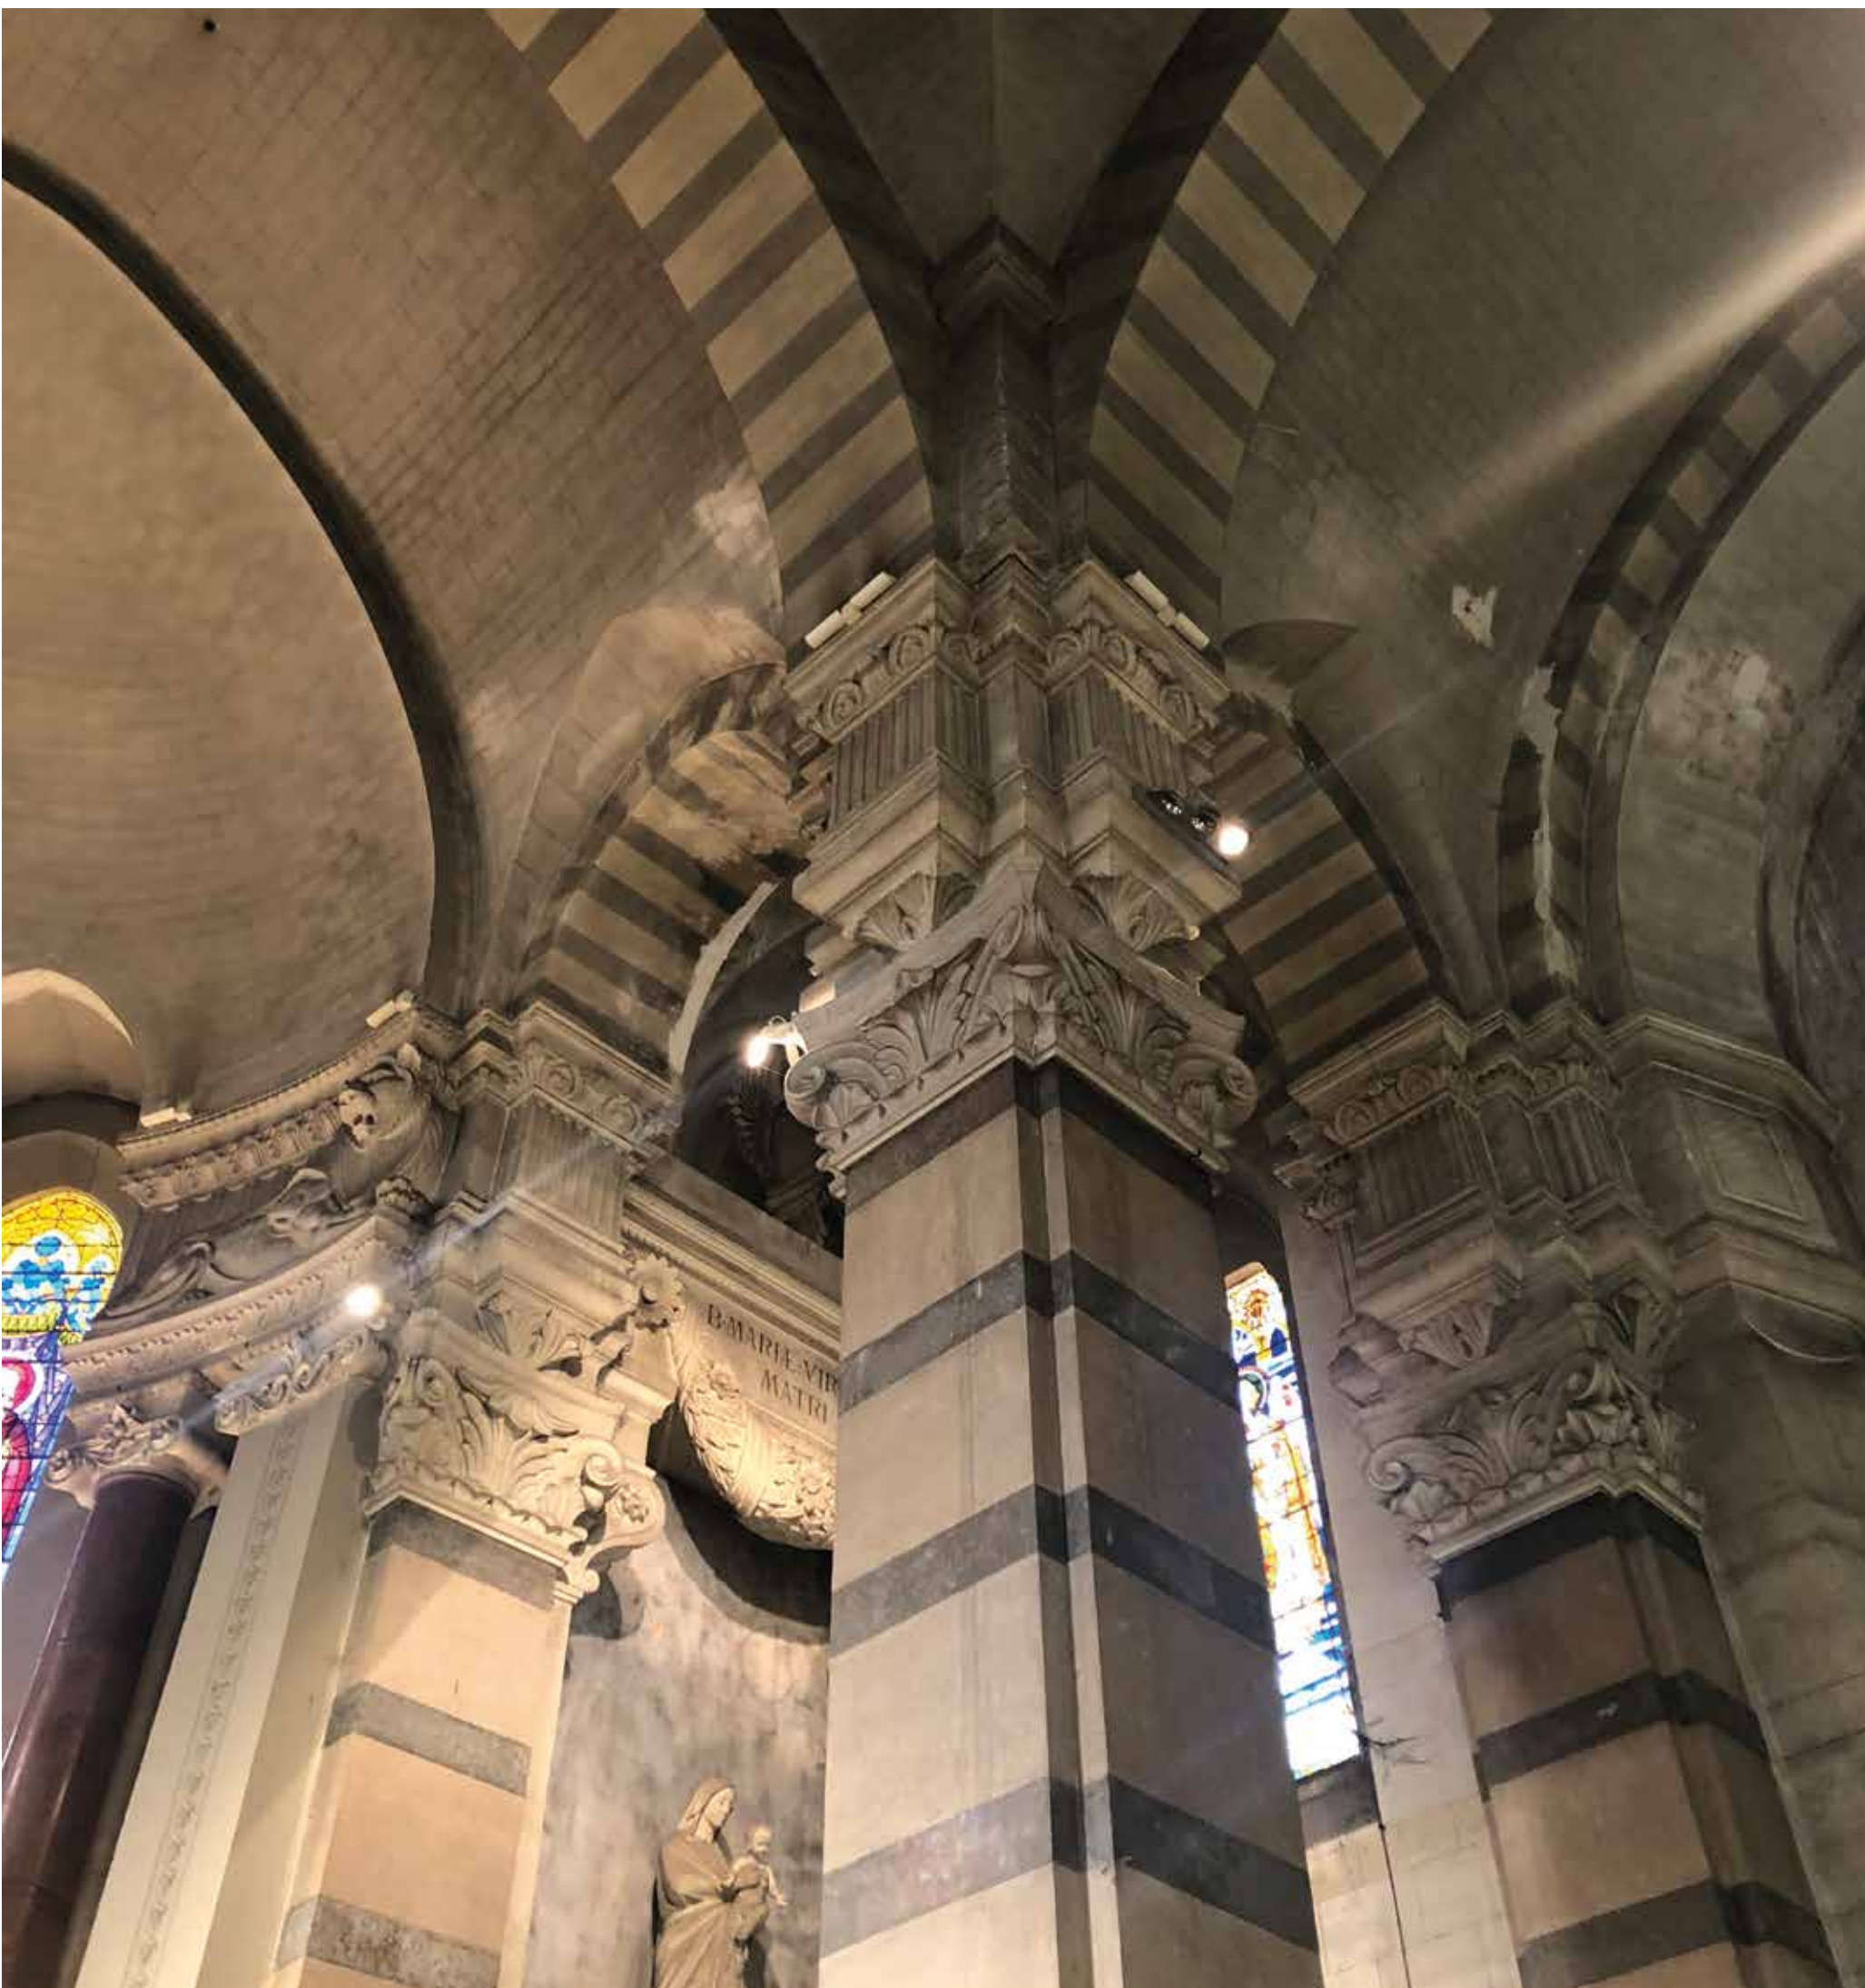
Nettoyage des polychromies sur les piles en pierre et réfection de la bichromie des arcatures.
