HISTORIQUE

TRAVAUX

Eglise Saint-Prix - 69630 Chaponost

Restauration de l'église Saint-Prix

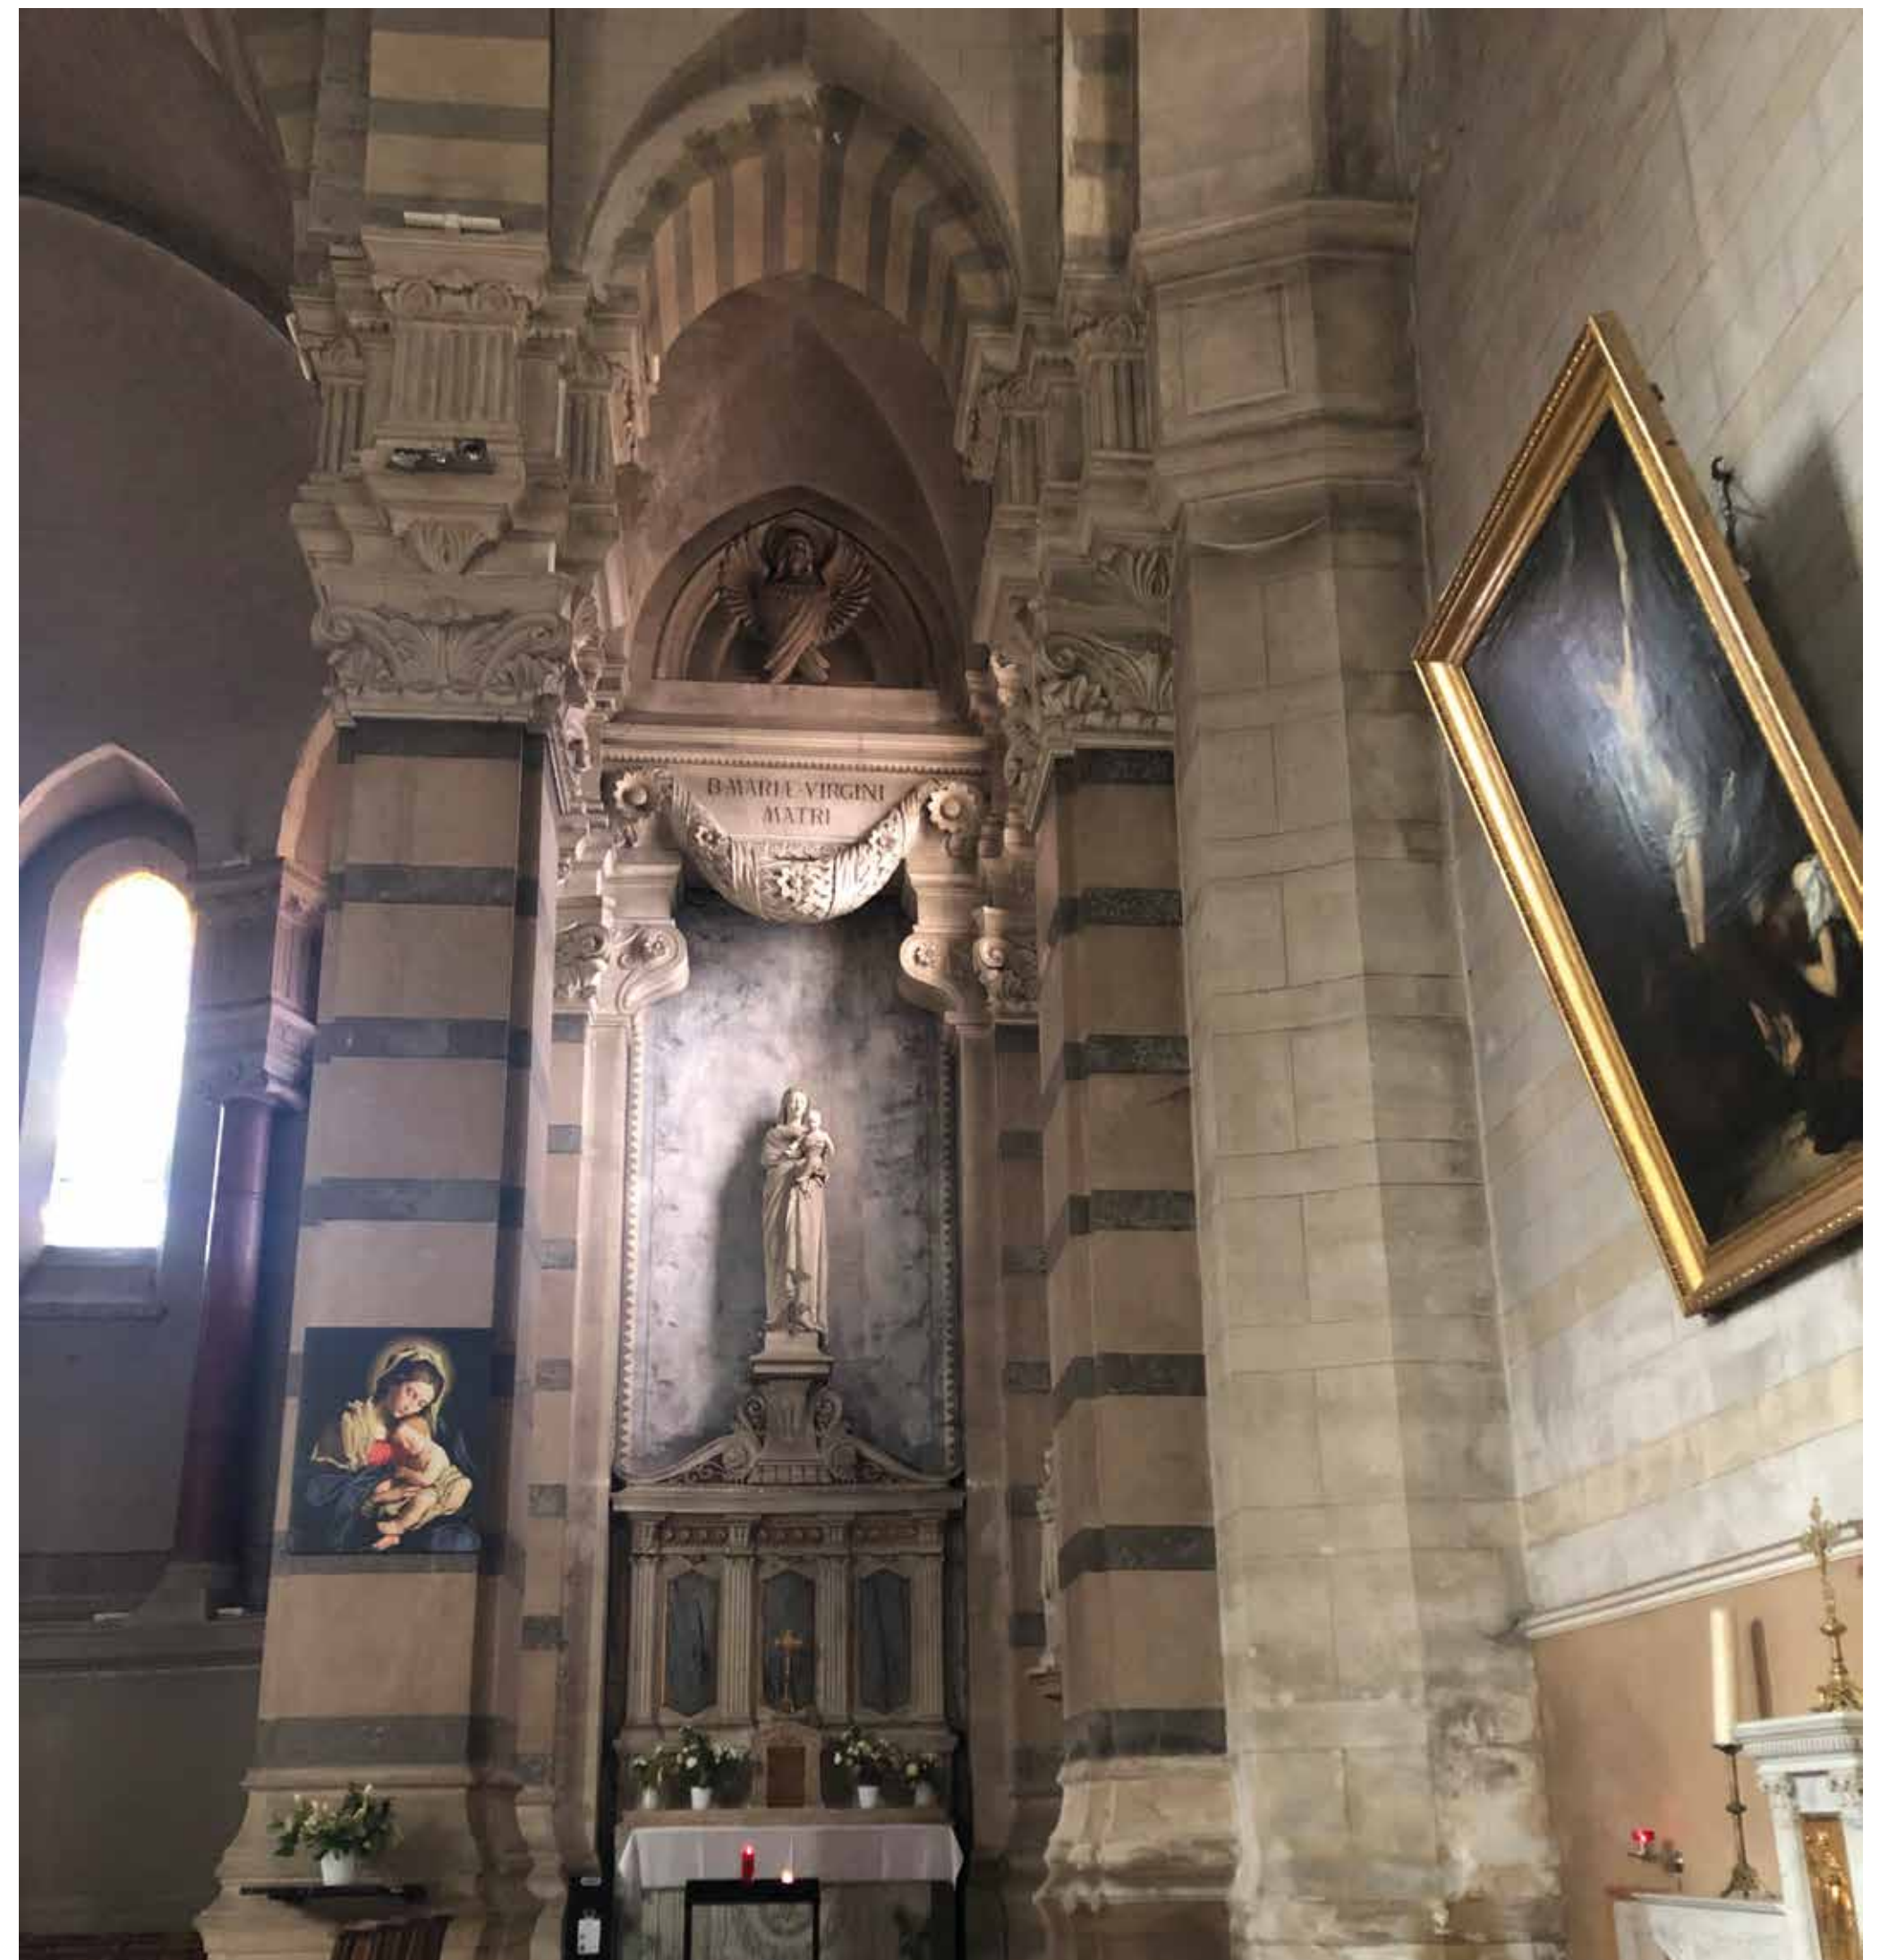
Nettoyage du fond bleuté des chapelles latérales du chœur, restauration de la frise géométrique et de la bordure florale. Nettoyage de l'autel et restauration des éléments modifiés ainsi que la réfection des dorures.

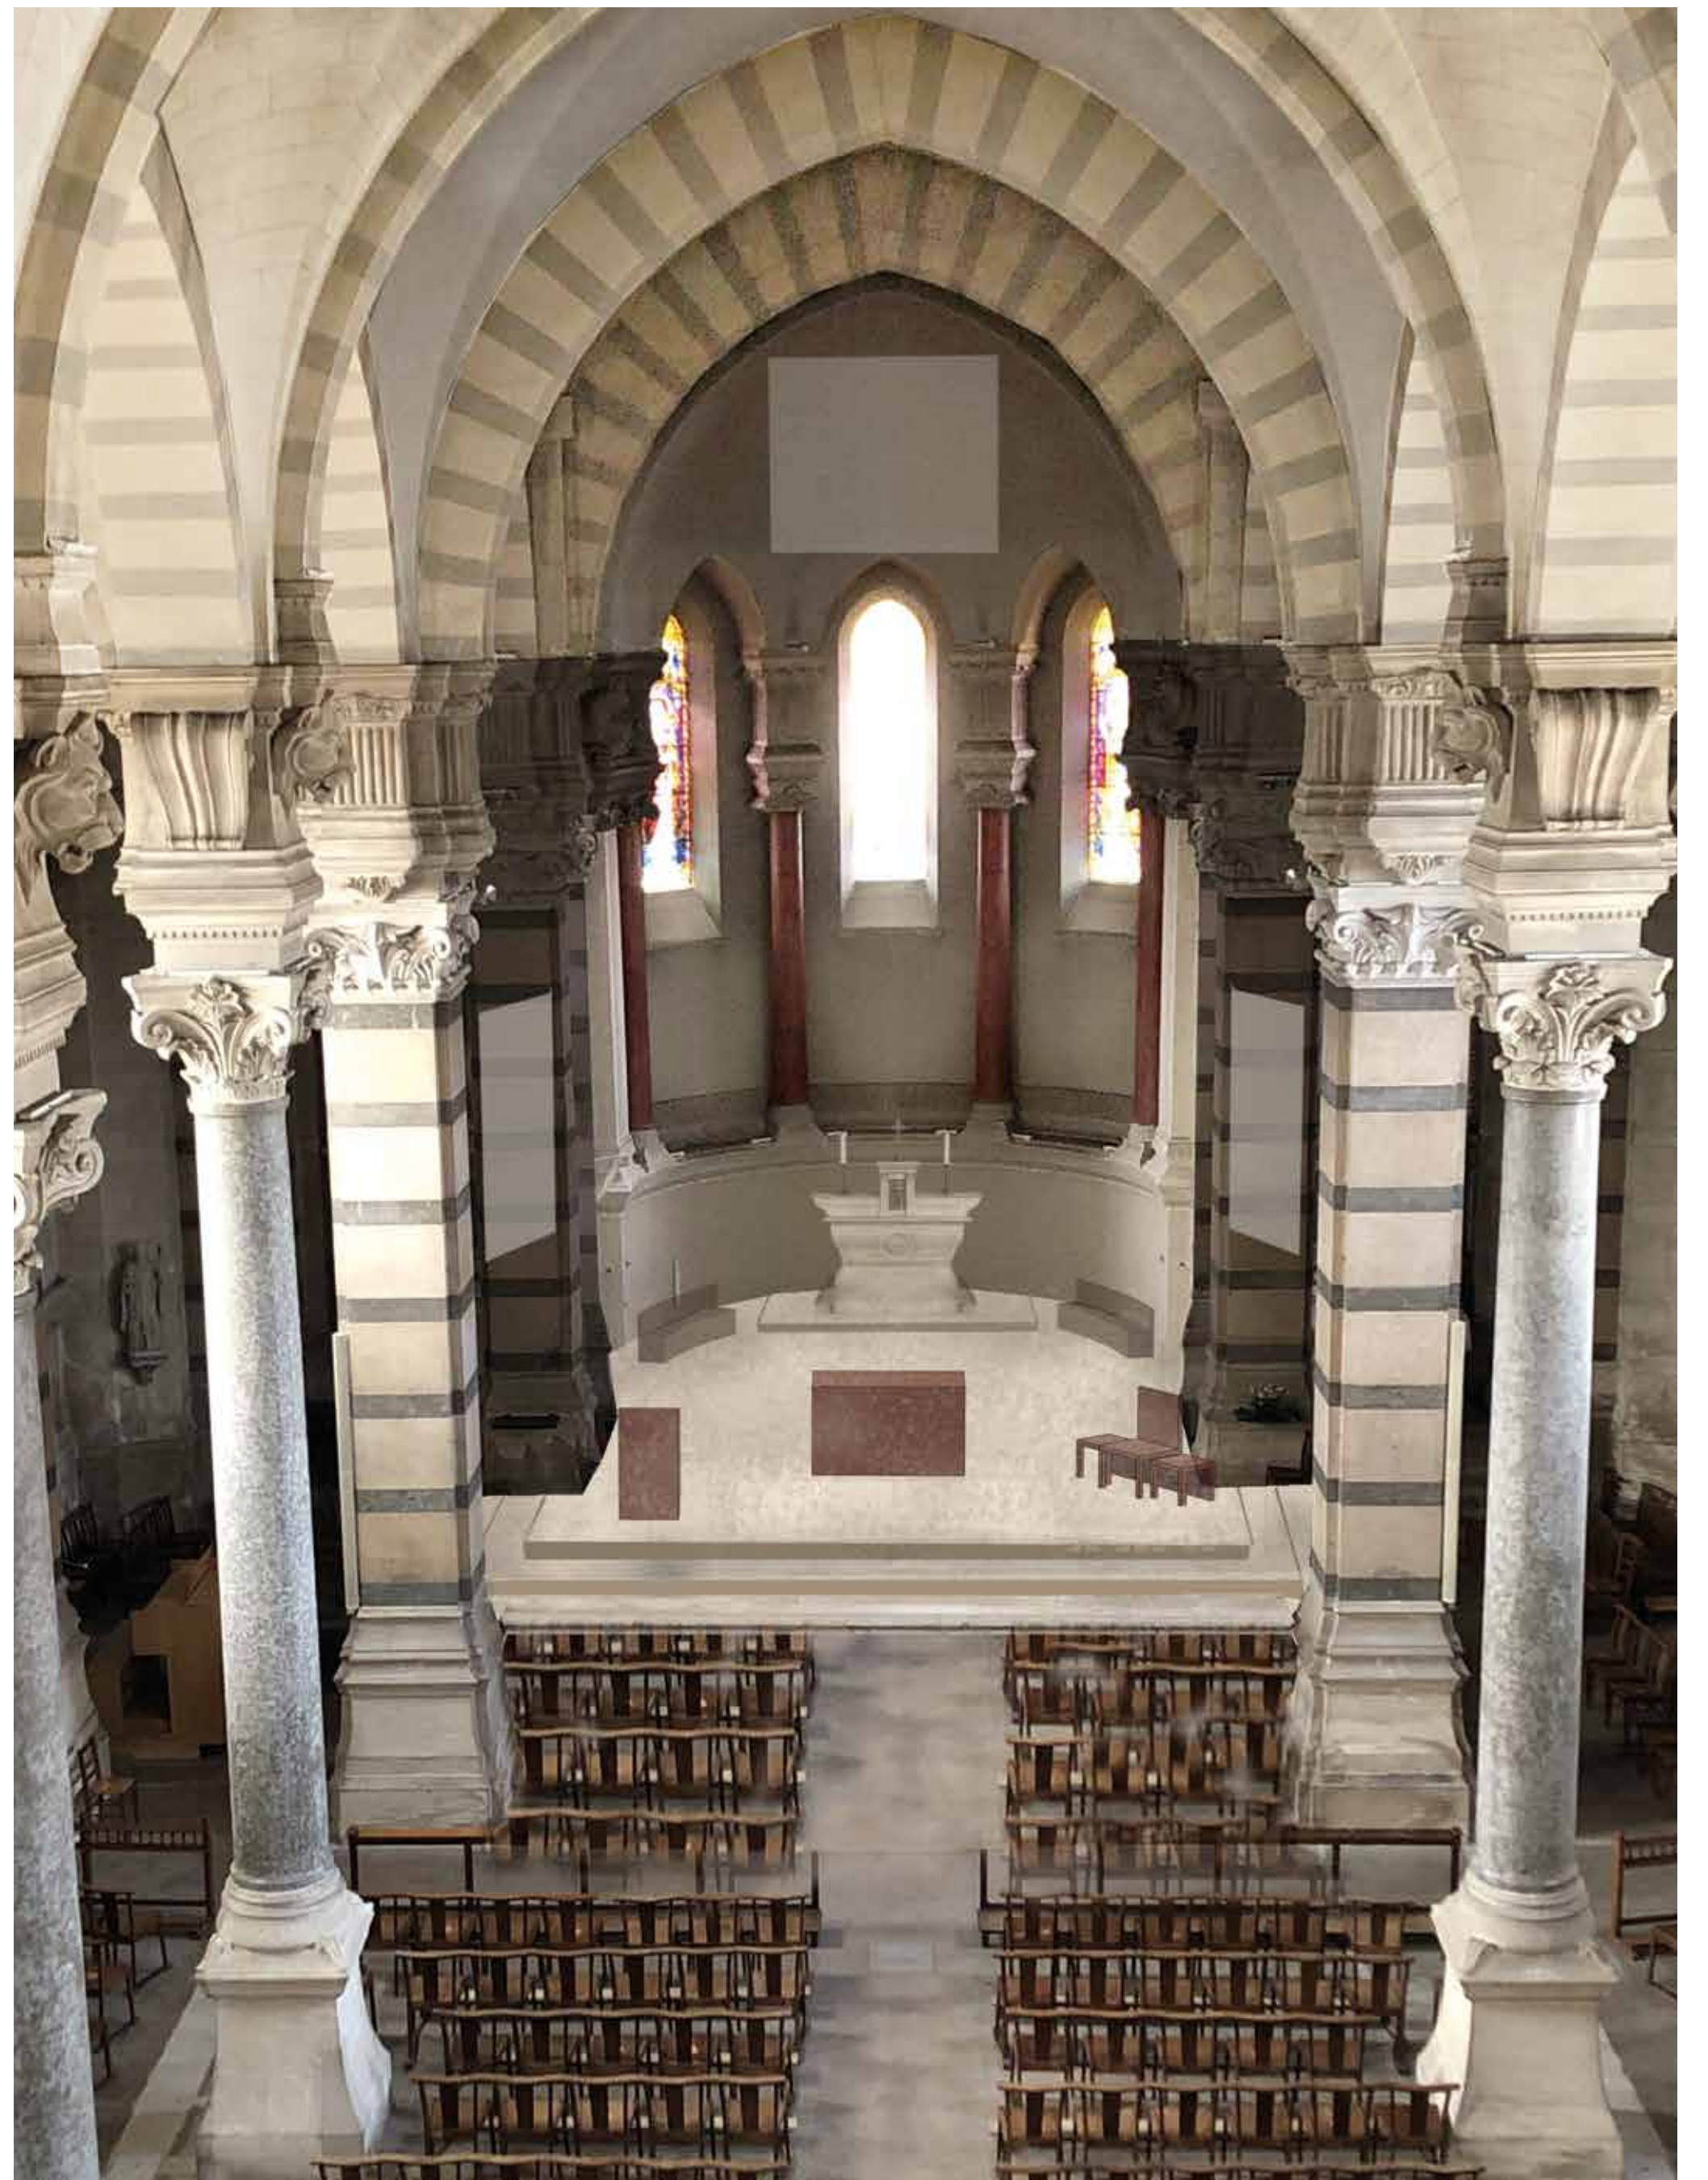
Vue après travaux

L'aménagement du chœur vise à rapprocher les fidèles de l'autel tout en augmentant la capacité d'accueil de l'église. Cette disposition permet une meilleure utilisation des surfaces, notamment celle de l'abside.

Un nouveau mobilier liturgique (autel, ambon et siège de présidence) sera créé en harmonie avec l'aménagement du chœur en respectant l'architecture de l'église.
